Förundersökning inför biotopåtgärder i Tullstorpsån 2009

Tullstorpsån Ekonomiska förening

Lund 2009-06-15

Eklövs Fiske och Fiskevård

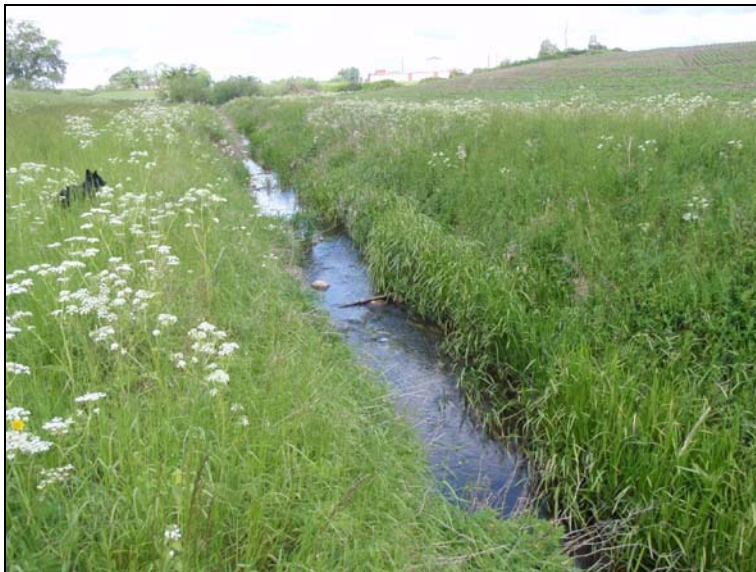
Foto 1. Vy över Tullstorpsån uppströms Hackemölla (delsträcka 14).

Vattendraget rinner rakt och är djupt nedskuret med höga branta kanter (foto 1). Sträckan har en låg beskuggning. Bottensubstratet utgörs av sand, grus, sten och block. Block (>20 cm) förekommer relativt sparsamt. Vattendraget växlar med grunda strömmade partier och svagtströmmade partier (foto 2). Inom området leker havsöring och fyra tydliga lekbottnar (där lek har skett vintern 2008) registrerades. Sträckan utgör idag av ett medel bra område för örings lek- och uppväxt.

Sträckan ska meandras, beskuggas och släntas av. Bottenstrukturen ska varieras med utläggning av sten och block (50 – 200 mm) med fördjupningar i en jämn frekvens (kartunderlag Naturvårdsingenjörerna). Föreslagna åtgärder

För att etablera lämpliga lekplatser föreslås att ett stenmaterial i fraktion 30 – 60 mm, med enstaka större stenar, läggs ut med intervall av ca 30 meter längs sträckan. "Lekområdena" ska vara ca 5 m långa. För att stabilisera bottnarna föreslås att block (200 - 300 mm) läggs längs hela sträckan (ca 50 block / 100 m).

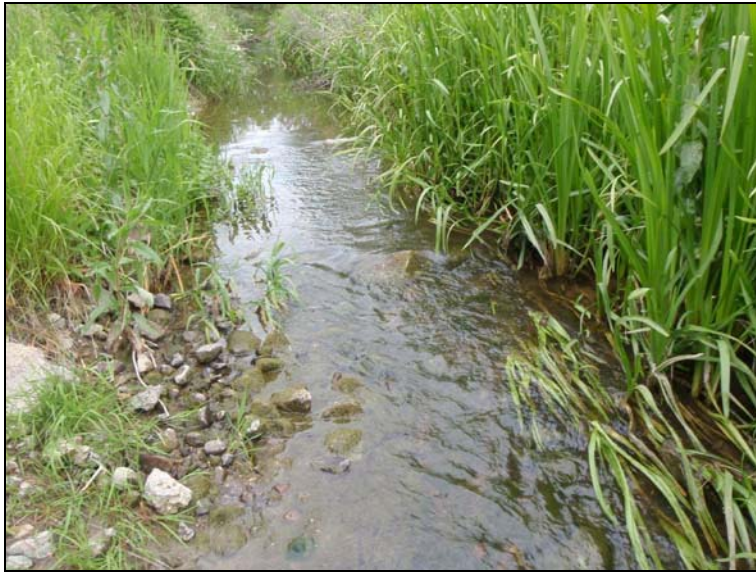
Foto 2. Strömparti med hölja uppström (delsträcka 14).

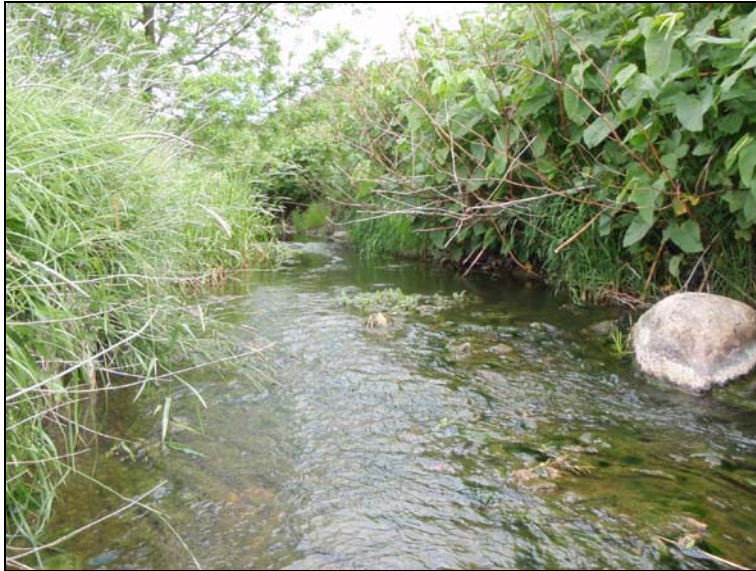
Vattendraget rinner relativt rakt och är bitvis djupt nedskuret med höga kanter. Sträckan har en måttlig beskuggning. Bottensubstratet utgörs av sand, grus, sten och block (foto 3). Block (>20 cm) förekommer relativt sparsamt. Vattendraget växlar med grunda strömmande partier och svagtströmmande partier (mindre höljor). Inom området leker havsöring och två tydliga lekbottnar (där lek har skett vintern 2008) registrerades. Sträckan utgör idag av ett medel bra område för örings lek- och uppväxt.

Foto 3. Strömparti med enstaka block (delsträcka 15).

Sträckan ska meandras och beskuggas. Bottenstrukturen görs mer varierande genom anläggning av högre partier med grus och sten (20 – 200 mm) samt fördjupningar i en jämn frekvens. Lekbottnar anläggs med 30 meters mellanrum, ån beskuggas på den västra sidan (kartunderlag Naturvårdsingenjörerna). Föreslagna åtgärder kommer att ge vattendraget en mer naturlig sträckning och en mer varierande bottenstruktur, vilket kommer att förbättra förhållandena för havsöringens lek och uppväxt.

För att stabilisera bottenarna förslås att block (200- 300 mm) läggs ut längs hela sträckan (ca 5 block / 10 m). Fraktionen av lekmaterial föreslås vara 30 – 60 mm med enstaka större stenar.

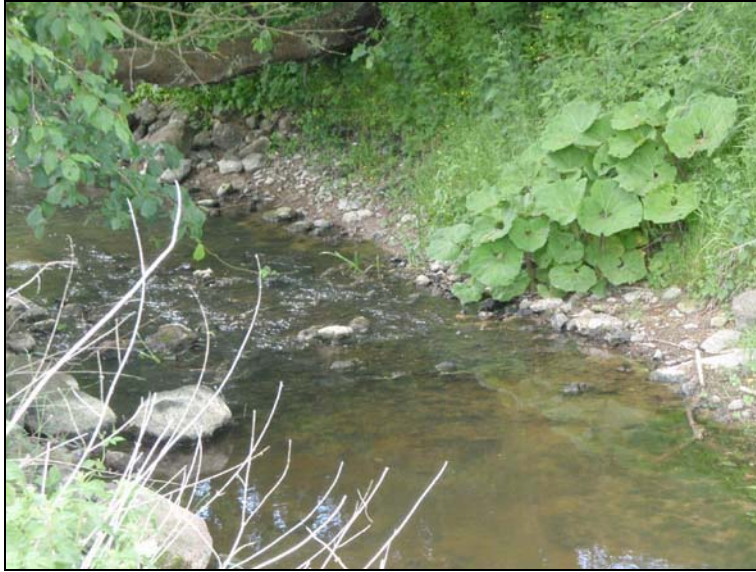
Vattendraget rinner relativt rakt. Sträckan har en måttlig till god beskuggning. Bottensubstratet utgörs av sand, grus, sten och block. Block (>20 cm) förekommer relativt sparsamt. Vattendraget växlar med grunda strömmande partier och svagtströmmande partier (mindre höljor). Inom området leker havsöring och 20 tydliga lekbottnar (där lek har skett vintern 2008) registrerades. Sträckan utgör idag av ett relativt bra område för örings lek- och uppväxt (foto 4). Flera av de befintliga lekbottnarna är utlagda.

Foto 4. Strömparti med lekplats (delsträcka 16.1).

Sträckan ska meandras och två översvämningszoner ska etableras. Bottenstrukturen görs mer varierande genom anläggning av högre partier med grus samt fördjupningar i en jämn frekvens (kartunderlag Naturvårdsingenjörerna). Föreslagna åtgärder kommer att ge vattendraget en mer naturlig sträckning och en mer varierande bottenstruktur, vilket kommer att förbättra förhållandena för havsörings lek och uppväxt.

För att etablera lämpliga lekplatser föreslås att ett stenmaterial i fraktion 30 – 60 mm, med enstaka större stenar, läggs ut med intervall av ca 30 meter längs sträckan. "Lekområdena" ska vara ca 5 m långa. För att stabilisera bottenarna förslås att block (200- 300 mm) läggs ut längs hela sträckan (ca 5 block / 10 m).

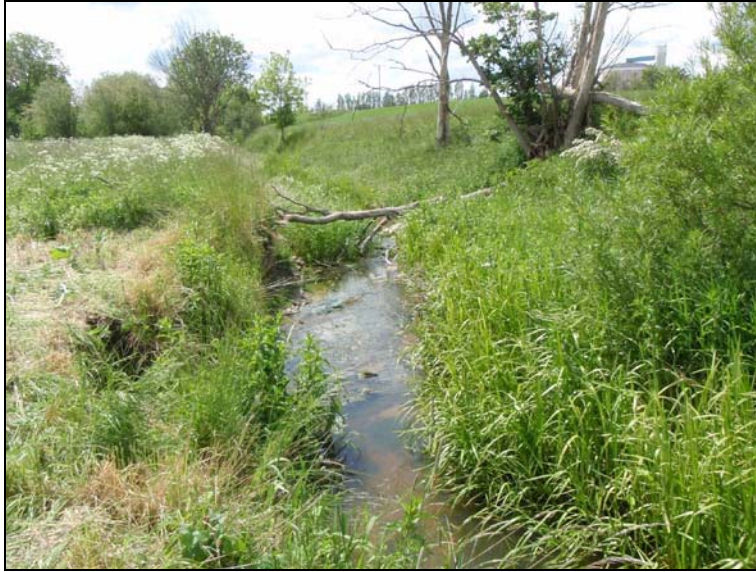
Vattendraget rinner rakt. Sträckan har en måttlig till låg beskuggning. Bottensubstratet utgörs av sand, grus, sten och block. Block (>20 cm) förekommer sparsamt. Vattendraget växlar med några korta grunda strömmande partier och svagtströmmande partier (mindre höljor). Svagt strömmande partier dominerar (foto 5). Inom områdets leker havsöring på några strömpartier, två tydliga lekbottnar (där lek har skett vintern 2008) registrerades. Sträckan utgör idag av ett mindre bra område för örings lek- och uppväxt.

Foto 5. Öppet parti med svag ström (delsträcka 16.2).

Sträckan ska svagt meandras och en våtmark på östra sidan ska etableras. Bottenstrukturen görs mer varierande genom anläggning av högre partier med grus samt fördjupningar i en jämn frekvens (kartunderlag Naturvårdsingenjörerna). Föreslagna åtgärder kommer att ge vattendraget en mer naturlig sträckning och en mer varierande bottenstruktur, vilket kommer att förbättra förhållandena för havsöringens lek och uppväxt.

För att etablera lämpliga lekplatser föreslås att ett stenmaterial i fraktion 30 – 60 mm, med enstaka större stenar, läggs ut på några strömsatta partier. För att stabilisera bottenarna föreslås att block (200 - 300 mm) läggs ut längs hela sträckan (ca 5 block / 10 m).
