# Slututvärdering Tullstorpsåprojektet

- Våtmarker, biotopkartering samt närsalter

På uppdrag av: Tullstorpsåprojektet

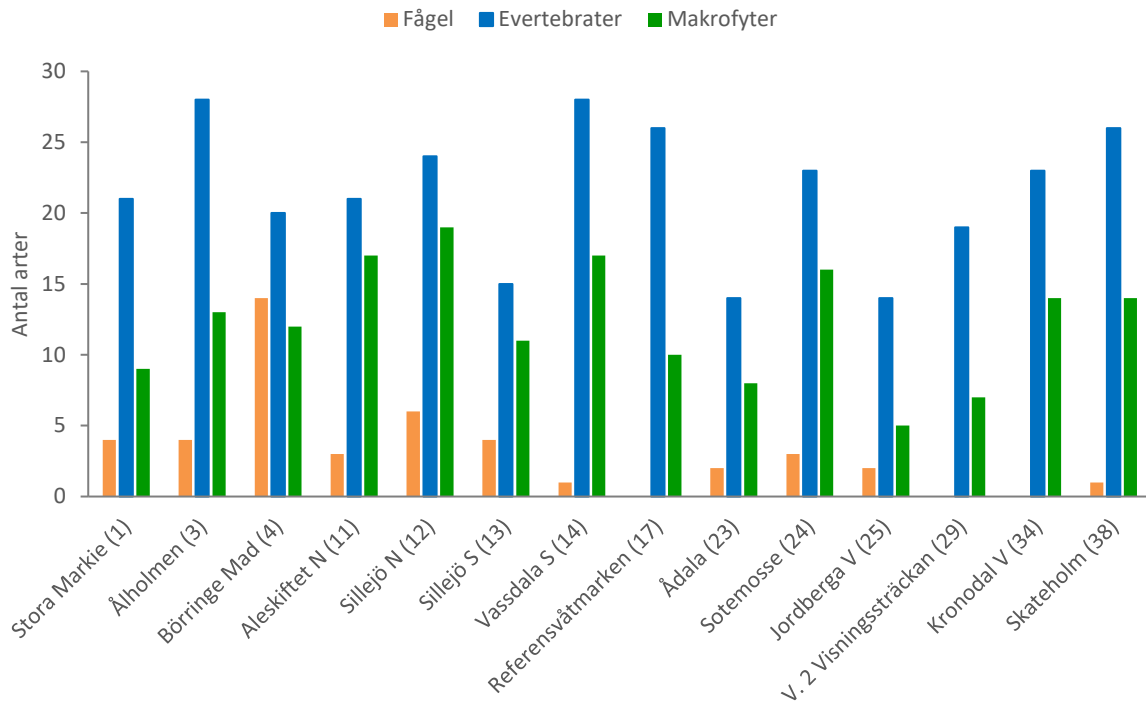
Figur 4. Antal funna arter av fågel, evertebrater och makrofyter i de olika våtmarkerna vid inventeringen 2024.

De mest förekommande fågelarterna var sothöna (*Fulica atra*) och gräsand (*Anas platyrhynchos*) som är så kallade vattenarter. Detta är arter som häckar i eller invid vatten och som är knutna till våtmarker med öppen vattenspegel med mycket undervattensvegetation och flytbladsväxter samt mosaikartad övervattensvegetation. Enbart en av våtmarkerna, Böringe Mad, hade förekomst av vadarfåglar. Detta var ett förväntat resultat då Böringe Mads strandzoner inte var igenvuxna då marken kring våtmarken betas. Övriga våtmarkers strandzoner var relativt igenvuxna vid inventeringstillfället vilket sker naturligt i takt med att våtmarkerna åldras och vegetationen brer ut sig vid utebliven skötsel av strandzonerna. Böringe Mad var även den mest artrika av våtmarkerna när det gäller fågel, vilket också kan kopplas till våtmarkens storlek (figur 4).

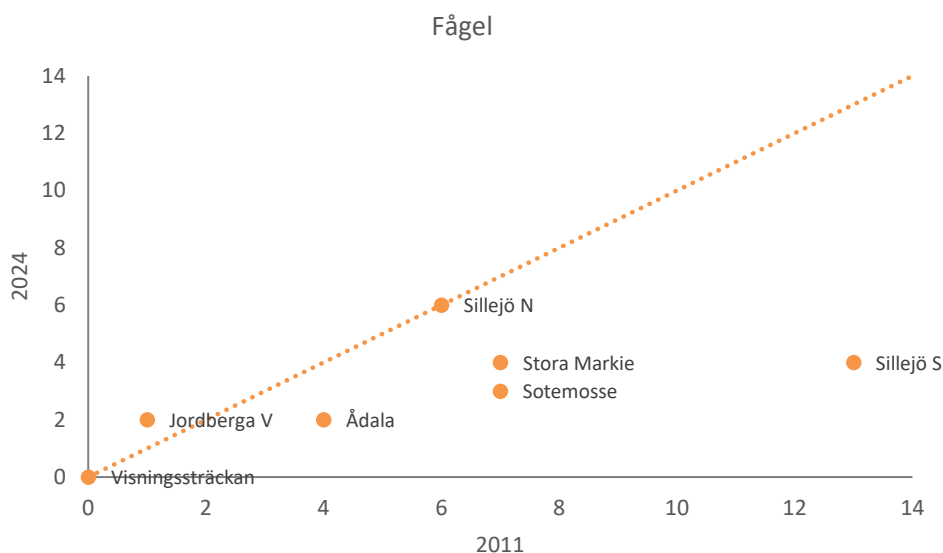
Figur 5. Totala antalet observerade fågelarter vid inventeringar i samma sju vatten under 2011 och 2024. Om antalet arter ligger på den linjära linjen är artantalet detsamma mellan perioderna. Resultaten visar att det är färre arter i fyra av de sju våtmarkerna under 2024 (ligger under linjen) jämfört med 2011.

De biologiska poängen för de våtmarker som återinventerades visade att det inte fanns någon statistiskt säkerställd skillnad i biologisk mångfald även om fler våtmarker under 2024 hade högre poäng (parat t-test,  $p=0,09$ ). I de sju våtmarker som återinventerades har antalet fågelarter minskat i fyra våtmarker sedan de inventerades första gången. Dock är det inte statistiskt säkerställt att totala antalet fågelarter minskat i vattnen mellan inventeringsperioderna (parat t-test,  $p=0,11$ , figur 5).

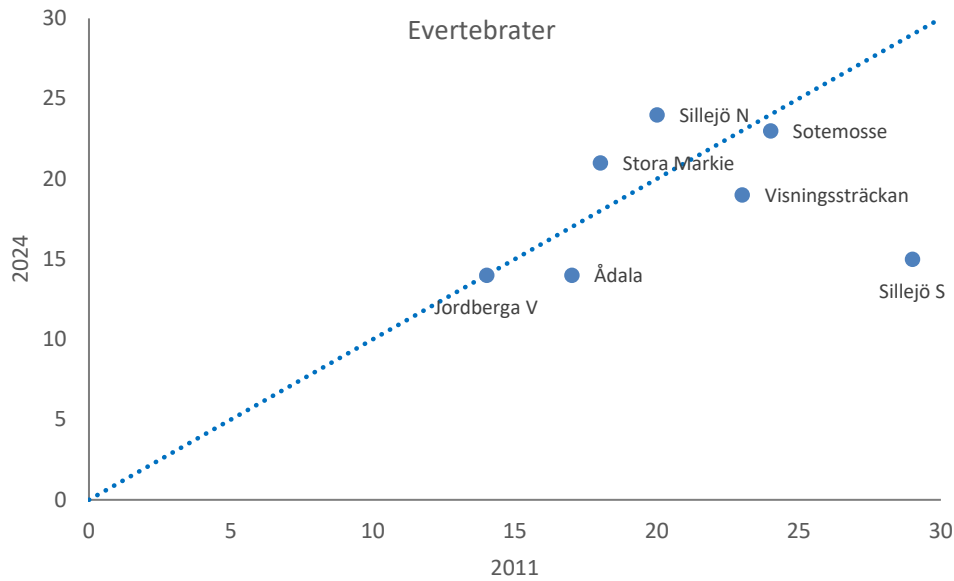
Figur 7. Totala antalet observerade evertebrattaxa vid inventeringar i samma sju vatten under 2011 och 2024. Om antalet arter ligger på linjen är artantalet detsamma mellan perioderna. Resultaten visar att det är färre arter i fyra av de sju våtmarkerna under 2024 (ligger under linjen) jämfört med 2011.

För evertebraterna är det ingen signifikant skillnad i antal funna taxa mellan 2011 och 2024 (parat t-test,  $p=0,38$ , figur 7). Detsamma gäller för antalet makrofyttarter (parat t-test,  $p=0,21$ , figur 8).

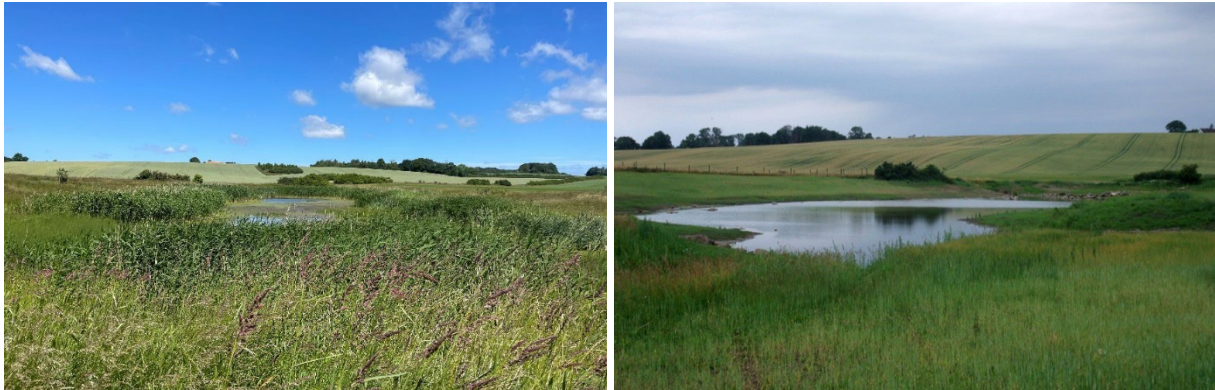
Figur 9. Stora Markie våtmark. Till vänster från inventeringen 2024 och till höger från inventeringen 2011 (foton tagna mot öster).

Stora Markie anlades 2011 och var en av de våtmarkerna som inventerades 2011 (figur 9). Den har goda förutsättningar för biologisk mångfald enligt de fysiska förutsättningarna (figur 10). Precis som vid första inventeringen så är dess styrkor morfometri, landskapsplacering samt omgivande mark. Våtmarken är relativt flikig och har en mosaikartad vattenvegetation. Våtmarkens placering i landskapet ger höga poäng, med närhet till andra våtmarker och vattenförekomster samt stort siktdjup. Den omgivande marken består till största del av fuktig mark samt ett öppet dike. Sedan 2011 har våtmarken vuxit igen något (figur 9). För att förbättra förutsättningarna hade någon form av skötsel av strandzonerna behövts, helst bete, runt våtmarken.

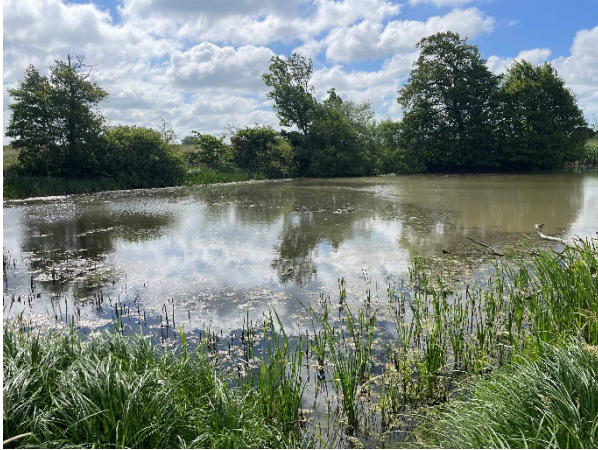
Figur 11. Ålholmen under årets inventering (foto taget mot sydost).

Ålholmen anlades 2014 och var således inte med i inventeringen 2011 (figur 11). Den har måttliga förutsättningar för biologisk mångfald (figur 12). Styrkorna är den omgivande marken, med både torr och fuktig mark samt sumpskog och dess placering i landskapet med bland annat närhet till andra våtmarker och stort siktdjup. Morfometrin uppnår godkänt vilket beror på att makrofyterna har ett mosaikartat växtsätt, det vill säga de växer utspridda i hela våtmarken med öppet vatten däremellan. Däremot är den inte flikig något som drar ner poängen. Våtmarkens svagheter ligger i att den är relativt liten och att det saknas skötsel av strandzonen.

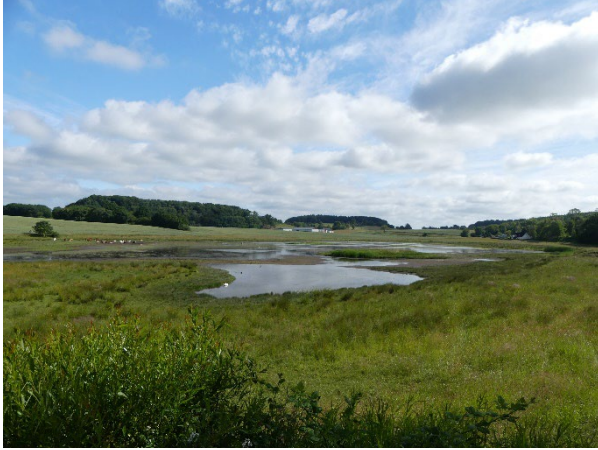
Figur 13. Böringe Mad under årets inventering (foto taget mot nordöst).

Böringe Mad anlades 2012 och är den största av våtmarkerna som inventerades (figur 13). Den har höga förutsättningar för biologisk mångfald (figur 14). Våtmarken får i princip maxpoäng på alla delmomenten; den är stor, flikig och har skötsel i form av bete samt placeringen i landskapet och omgivande mark är lämplig. Hela våtmarken är tillgänglig för bete och den betas i nuläget av nötkreatur vilket är positivt för biologisk mångfald.

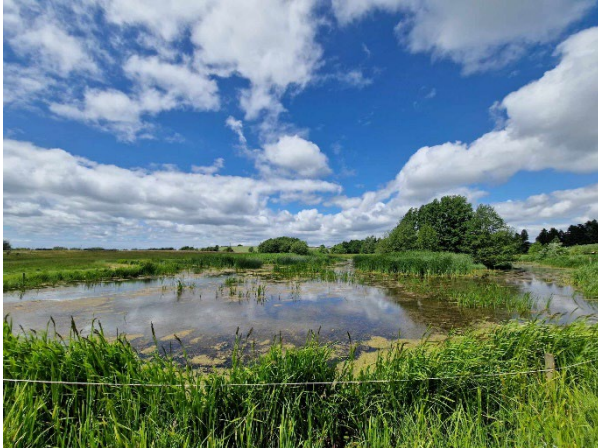
Figur 15. Aleskiftet Norra under årets inventering (foto taget mot norr).

Aleskiftet Norra våtmark anlades 2012 (figur 15). Den har goda förutsättningar för biologisk mångfald (figur 16). Styrkorna är morfometrin, i detta fall att våtmarken har uddar och vegetation som växer utspritt i våtmarken, våtmarkens placering i landskapet samt den omgivande marken som till stor del består av betesmark. Runt delar av våtmarken betas marken av hästar. Dock inte runt hela strandzonen och inte heller ner i vattnet vilket drar ner poängen något.

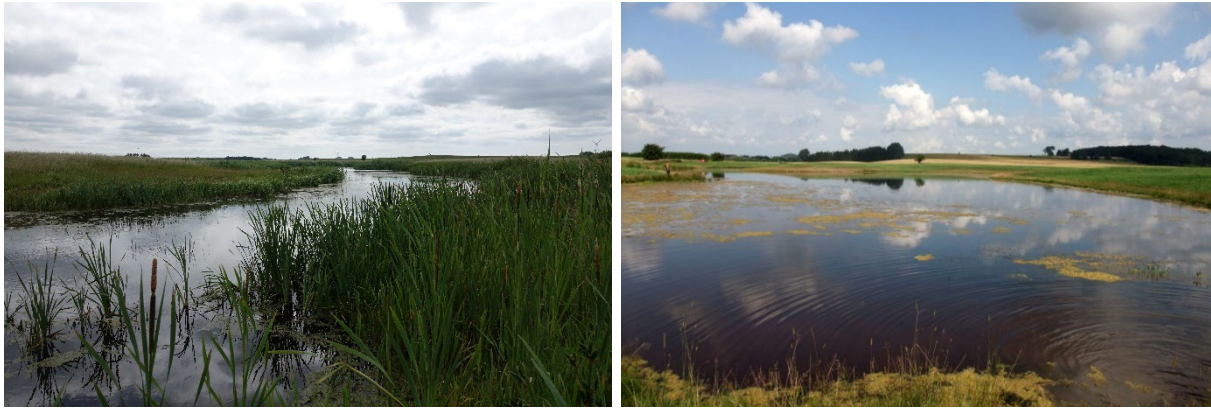
Figur 17. Sillesjö Norra våtmark. Till vänster från inventeringen 2024 och till höger från inventeringen 2011 (foton tagna mot sydost respektive nordost).

Sillesjö Norra anlades 2009 och var en av de våtmarker som inventerades 2011 (figur 17). Den uppnår goda förutsättningar för biologisk mångfald (figur 18). Styrkorna är morfometrin, den omgivande marken samt landskapsplaceringen. Våtmarken är i viss mån flikig men det som påverkar morfometrin är framför allt den mosaikartade utbredningen av makrofyter. Den omgivande marken består till största del av torr, ej skogbevuxen mark samt ett öppet dike. Våtmarkens placering i landskapet ger höga poängar med närhet till andra våtmarker och vattenförekomster samt tillrinningsområdets storlek i förhållande till våtmarksytan. Våtmarkens svagheter ligger i att det saknas skötsel av strandzonerna. Vid den tidigare inventeringen uppgavs att det skedde regelbunden slåtter vilket inte var tydligt vid inventeringen i juli 2024.

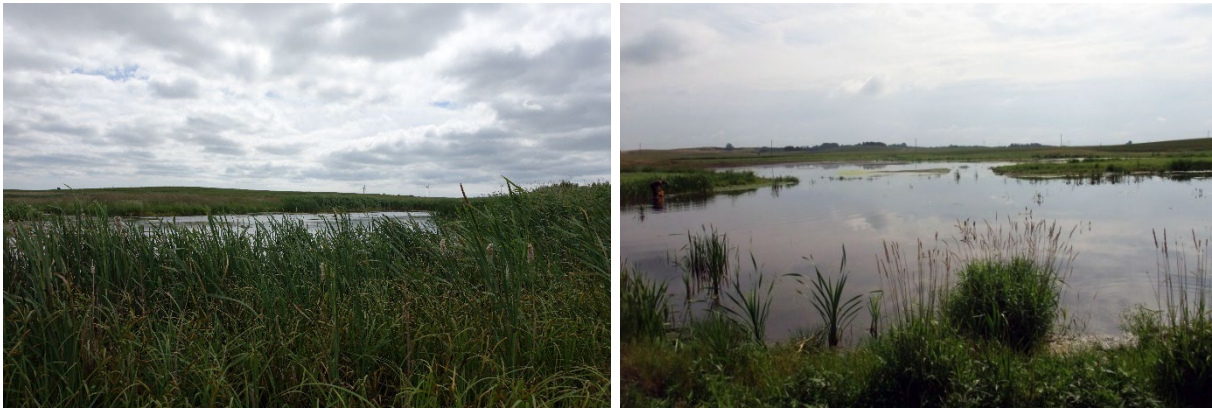
Figur 19. Sillesjö Södra våtmark. Till vänster från inventeringen 2024 och till höger från inventeringen 2011 (foton tagna mot sydost).

Sillesjö Södra anlades 2009 och var en av de våtmarker som inventerades 2011 (figur 19). Den uppnår goda förutsättningar för biologisk mångfald (figur 20). Den är en av de våtmarker som har genomgått en del förändringar som haft en negativ påverkan på de fysiska förutsättningarna. Framför allt har den vuxit igen kraftigt. Jämfört med förra inventeringen finns nästan bara 20 % av den öppna vattenytan kvar. Trots detta har den kvaliteter i sin morfometri, landskapsplacering samt omgivande mark. Våtmarken är i viss mån flikig men det som påverkar morfometrin är i första hand är det att här finns flertalet uddar men också det mosaikartade utbredning av makrofyter. Den omgivande marken består till största del av både torr och fuktig mark samt ett öppet dike. Våtmarkens placering i landskapet ger höga poäng, med närhet till andra våtmarker och vattenförekomster samt tillrinningsområdets storlek i förhållande till våtmarksytan. Våtmarkens svagheter ligger i att det saknas skötsel av strandzonerna. Precis som för Sillejö Norra så uppgavs det vid förra inventeringen att det skedde regelbunden slätter vilket det inte var tydligt under inventeringen i juli 2024.

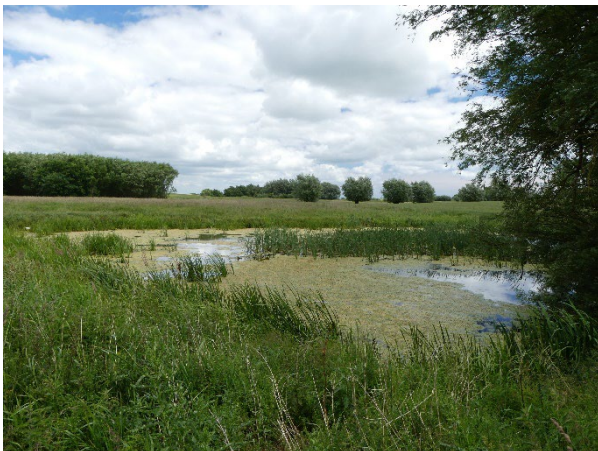
Figur 21. Vassdala södra våtmark under årets inventering (foto taget mot sydost).

Vassdala Södra anlades 2011 men efter inventeringen som gjordes samma år (figur 21). Den har måttliga förutsättningar för biologisk mångfald (figur 22). Styrkan är våtmarkens placering i landskapet med närhet till andra våtmarker och vattenförekomster samt att den ligger på en plats för en tidigare våtmark. Den omgivande marken består av torr, ej skogbevuxen mark men även gödslad åkermark vilket drar ner poängen. Våtmarken har mosaikartad vegetation vilket är positivt för morfometrin. Till viss del även något flikig. Vassdala Södra är en av de minsta våtmarkerna. Det som ger poäng i storlekskategorin är att den är grund och har flack strandlutning. Skötsel av strandzonerna saknas helt.

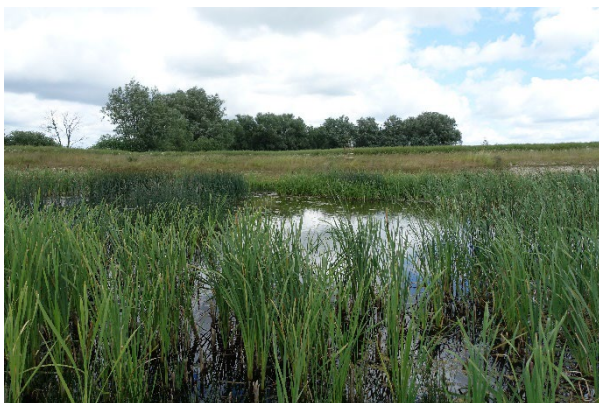
Figur 23. Referensvåtmarken under årets inventering (foto taget mot norr).

Referensvåtmarken anlades 2014 (figur 23). Den har måttliga förutsättningar för biologisk mångfald (figur 24). Styrkan är våtmarkens placering i landskapet med närhet till andra våtmarker

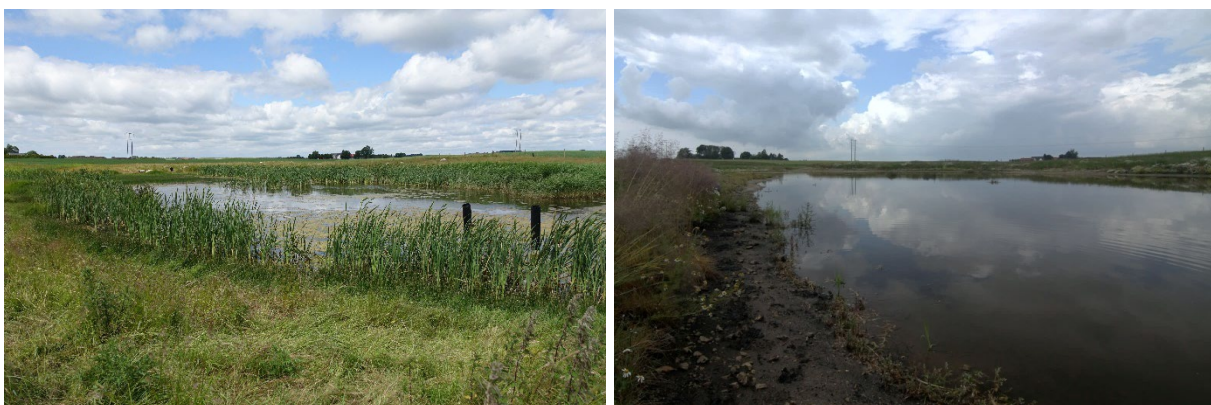
Figur 25. Ådala våtmark. Till vänster från inventeringen 2024 och till höger från inventeringein 2011 (foton tagna mot väster).

Ådala våtmark anlades 2010 och är en av de våtmarkerna som inventerades 2011 (figur 25). Den har goda förutsättningar för biologisk mångfald (figur 26). Styrkorna är den omgivande marken och våtmarkens placering i landskapet, men även morfometrin och skötseln. Den omgivande marken består till stor del av en torr betesmark med ett öppet dike inom 20 m. Våtmarken ligger även nära andra våtmarker och vattenförekomster samt, till skillnad från 2011 då siktdjupet var

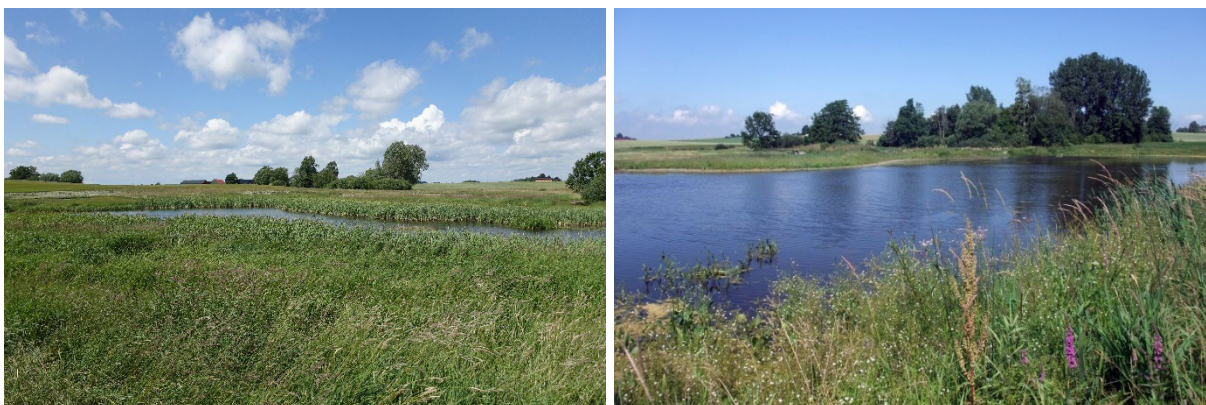
Figur 27. Sotemosse. Till vänster från inventeringen 2024 och till höger från inventeringen 2011 (foton tagna mot norr).

Sotemosse anlades 2010 och är en av de våtmarker som inventerats 2011 (figur 27). Den har goda förutsättningar för biologisk mångfald (figur 28). Jämförs de fysiska förutsättningarna för biologisk mångfald mellan 2011 och 2024 så har den sammanlagda poängen ökat marginellt, från 14 till 16, men fördelningen har ändrats mycket. Det som är oförändrat är våtmarkens placering i landskapet, där bland annat närhet till andra vatten, placeringen på plats för tidigare våtmark och tillrinningsområdes storlek i förhållande till våtmarksyta ger höga poäng. Den omgivande marken består av torr, ej skogbevuxen mark som numera sköts med regelbunden slätter vilket även syns under parametern skötsel. Våtmarkens morfometri har förändrats i och med att vegetationen har brett ut sig. Vid första inventeringen var all vegetation koncentrerad till vissa delar av våtmarken medan den nu brett ut sig runt hela med endast öppen vattenspegel i mitten. De uddar som gav poäng under den första inventeringen är nu sammanvuxna av makrofyter. Vattenspegeln har minskat med nästan 70 % från 2011 till 2024 vilket ger lägre poäng för storlek. Det som trots allt ger poäng är den flacka strandlutningen och att den har en stor yta som är grundare än 0,5 m.

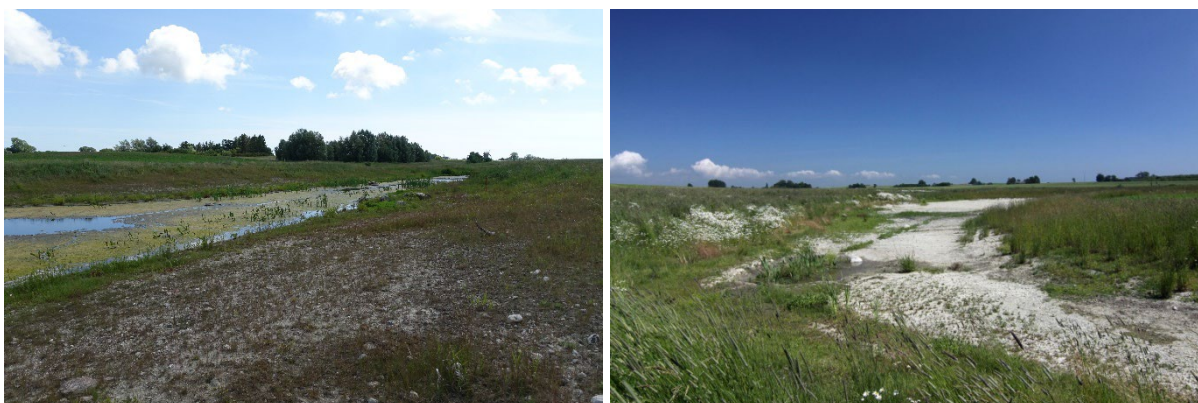
Figur 29. Våtmarken Jordberga Väster. Till vänster från inventeringen 2024 och till höger från inventeringen 2011 (foton tagna mot sydost).

Jordberga Väster anlades 2009 och var även den en av de som inventerades under 2011 (figur 29). Våtmarken har gjorts hade gjorts om eftersom den var totalt uttorkad 2011 (och då inte fungerade). Våtmarkens förutsättningar för biologisk mångfald har ökat något, från otillfredsställande 2011 till måttlig 2024 (figur 30). Styrkorna är våtmarkens placering i landskapet och omgivande mark. Som tidigare är det bland annat närhet till andra vatten och stort siktdjup som ger höga poäng. Omgivande mark består av torr, ej skogbevuxen mark och ett öppet dike. Poängen för morfometri kommer utav en mosaikartad vattenvegetation och en viss flikighet, varav flikigheten är det som skiljer sig från inventeringen 2011.

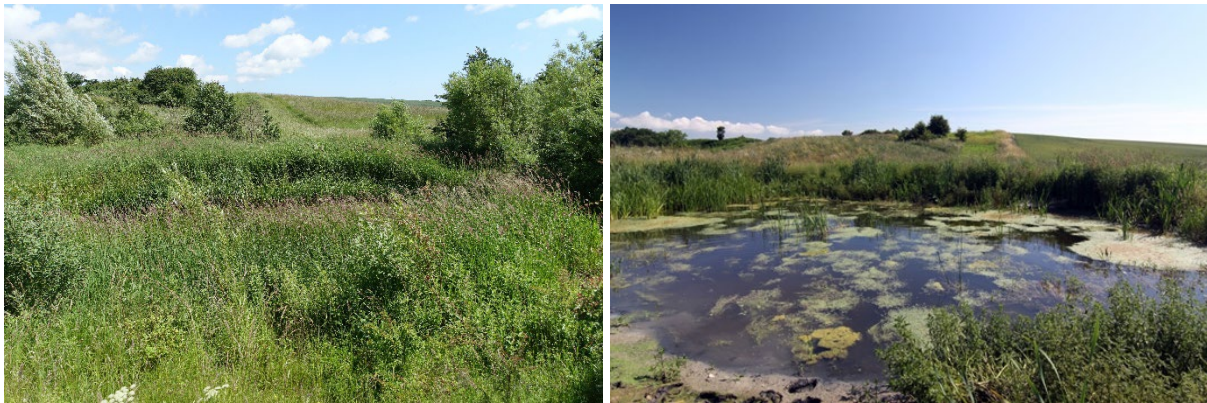
Figur 31. Visningssträckan våtmark 2. Till vänster från inventeringen 2024 och till höger från inventeringen 2011 (foton tagna mot sydost).

Visningssträckan Våtmark 2 anlades 2010 och är en av de våtmarker som inventerats 2011 (figur 31). Förutsättningarna för biologisk mångfald har ökat sedan första inventeringen, men når ändå bara upp till måttlig (figur 32). Styrkorna är våtmarkens placering i landskapet och omgivande mark. Framför allt har landskapsplaceringens poäng ökat sedan första inventeringen där avstånd till andra våtmarker har minskat. Detta visar på vikten av att återskapa småvatten i landskapet. Även siktdjupet hade ökat vilket har påverkat parametern landskapsplacering positivt. Den omgivande marken består nu precis som då mestadels av torr, ej skogbevuxen mark närmast våtmarken och torr, ej skogbevuxen mark samt åker i området 20–200 m. Skillnaden från 2011 är bedömningen att av torr mark har ökat något vilket bidrar till högre spindelnettpoäng. Våtmarken saknar flikighet och uddar, men erhåller morfometripoäng för utbredd vegetation och öppen vattenyta i mitten. Våtmarken är liten men har relativt stor yta med flacka kanter och är även grund. Ingen skötsel av strandzonerna förekommer.

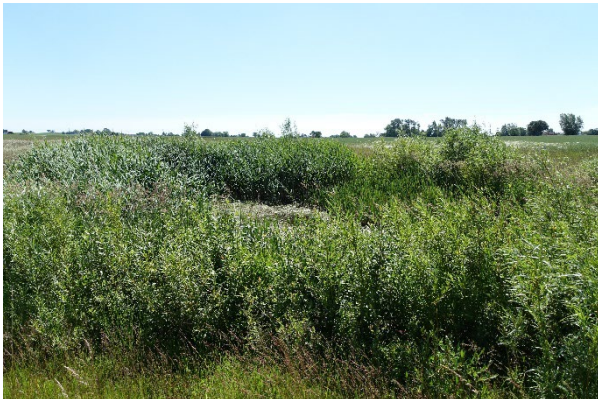
Figur 33. Kronodals våtmark under årets inventering (foto taget mot sydost).

Kronodals våtmark anlades 2012 (figur 33). Den har måttliga förutsättningar för biologisk mångfald (figur 34). Styrkorna är våtmarkens placering i landskapet och omgivande mark. Våtmarken har nära till andra våtmarker och vattenförekomster, stort siktdjup och även ett naturligt vattendrag som tillflöde. Den omgivande marken består till stor del av en torr, ej skogbevuxen mark med ett öppet dike inom 20 m, men även plöjd åkermark vilket drar ner poängen. Mosaikartad vattenvegetation och en viss flikighet ger våtmarken poäng för morfometrin. Kronodal är en av de minsta våtmarkerna som inventerades. Den har dock flacka kanter och är grund vilket är positivt. Ingen skötsel av strandzonerna förekommer.

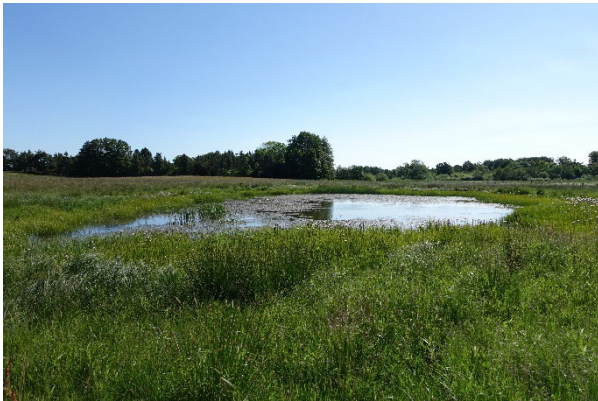
Figur 35. Skateholms våtmark under årets inventering (foto taget mot öster).

Skateholms våtmark anlades 2014 (figur 35). Den har goda förutsättningar för biologisk mångfald (figur 36). Styrkorna är våtmarkens placering i landskapet, omgivande mark och skötsel. Våtmarken ligger på en plats där det tidigare har legat en våtmark, den har nära till andra våtmarker och vattenförekomster, har förbindelse med ett naturligt vattendrag och ett stort siktdjup. Den omgivande marken består framför allt av torr, ej skogbevuxen mark som betas. Det finns även ett dike och lite fuktig mark. Hela våtmarken, inklusive ut i vattnet, kan betas av nötkreatur. Storleken är liten och våtmarkens poäng för denna parameter härrör från de flacka stränderna och att den är grund.

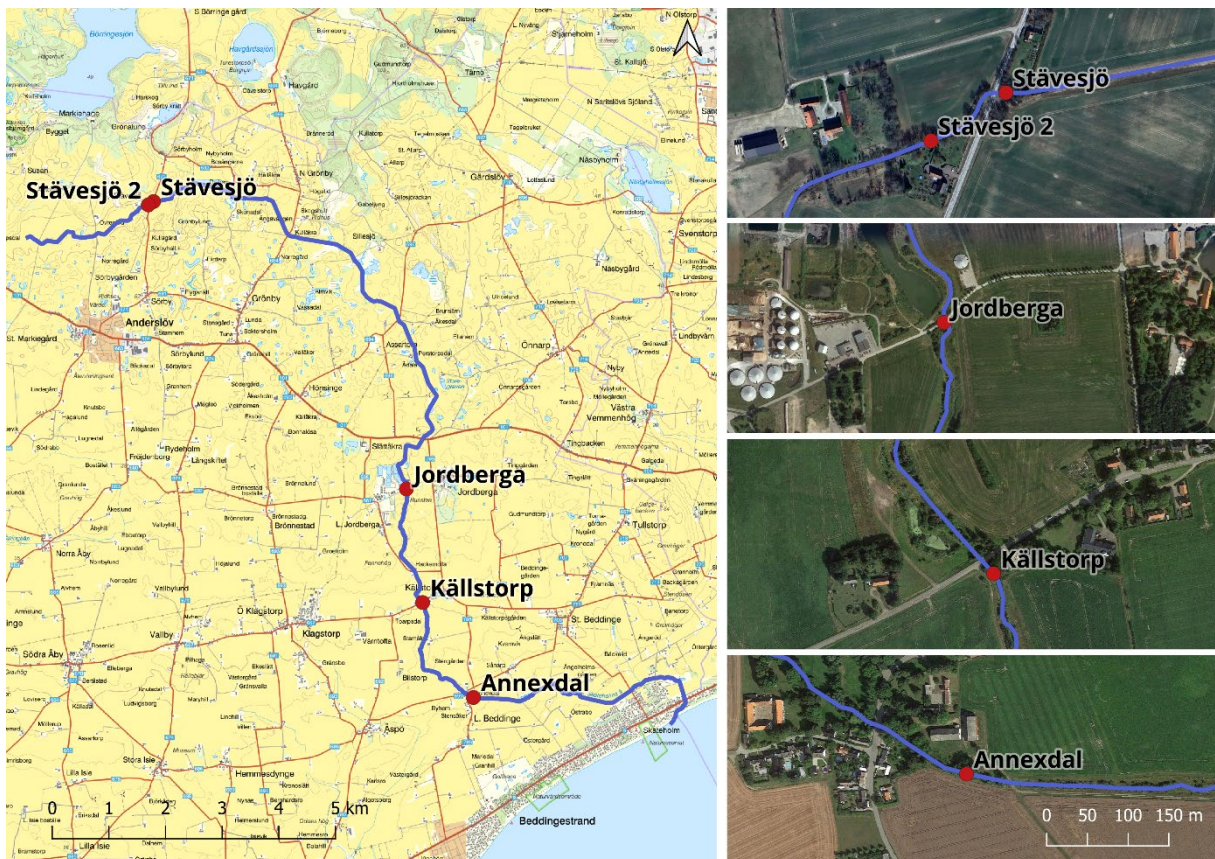
Figur 46. Lokalisering av noterade vandringshinder vid inventeringen 2024. Två mindre dämmen med stenar noterades vid Annexdal, ett delvis raserat brofundament vid Källstorp, en klack vid ett brofäste vid Jordberga och ett delvis raserat brofäste samt ett mindre dämme noterades vid Stävesjö.

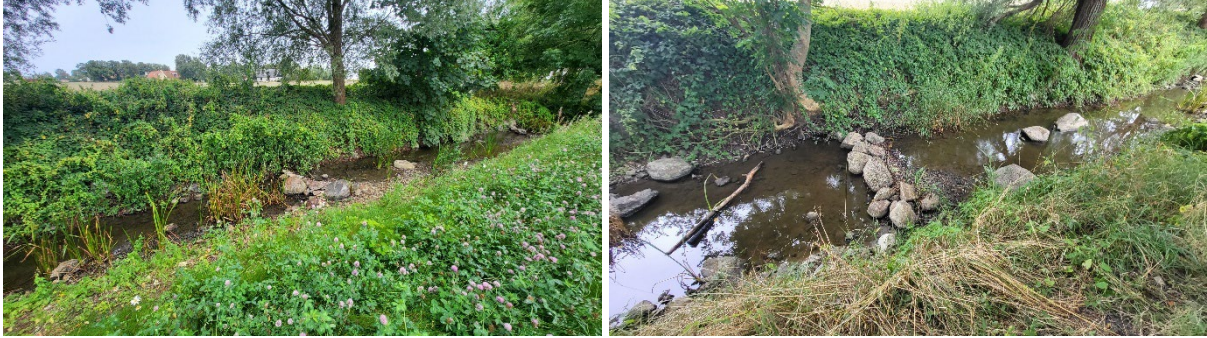
Figur 47. Två mindre dämmen av stenar tvärs över ån på sträcka 11 vid Annexdal. Vandringshindren är partiella vid lågflöde.

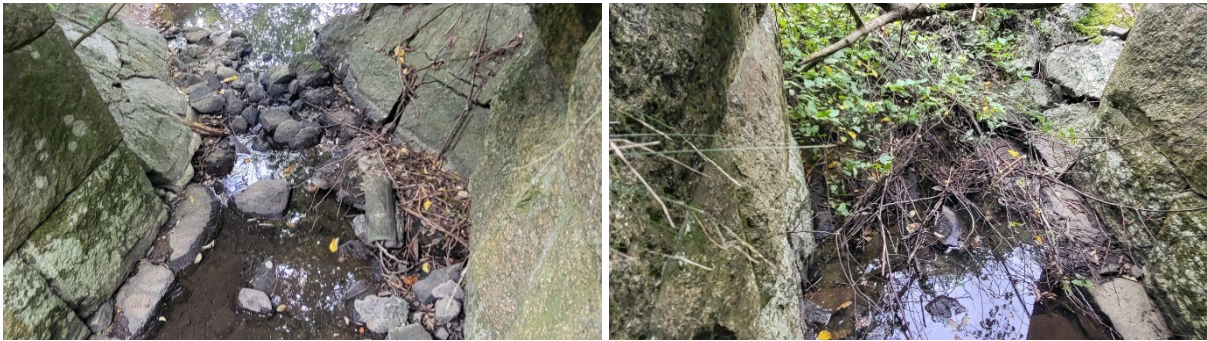
Figur 48. Delvis raserat brofäste på sträcka 34 vid Stävesjö. Stenarna från det delvis raserade brofundamentet tillsammans med träd och kvistar i ån kan utgöra partiellt vandringshinder för öring och definitivt hinder för mört vid lågflöde.

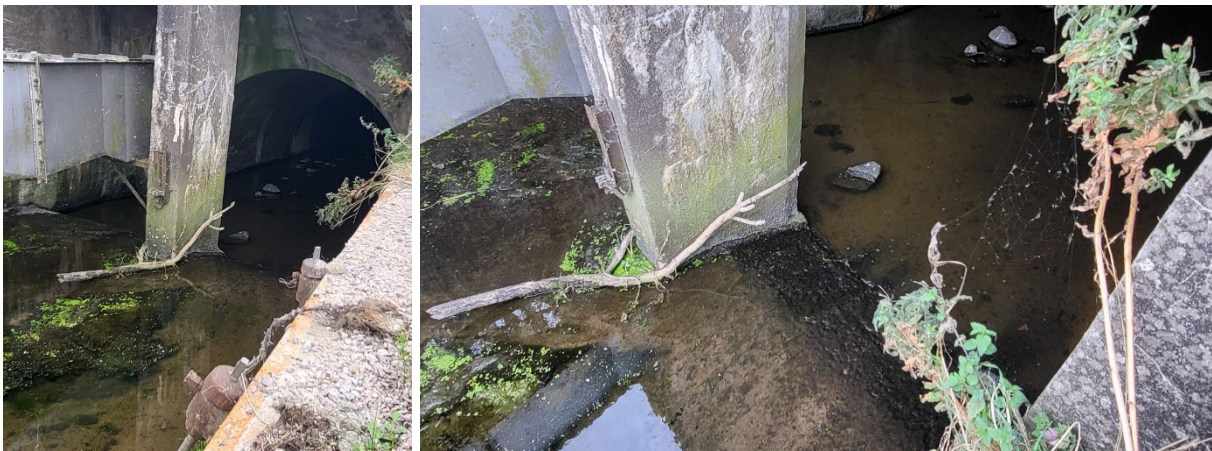
Figur 49. En klack (med en fallhöjd på ca 20 cm) vid ett brofäste vid Jordberga sockerbruk. Vandringshindret är definitivt för mört och möjligen partiellt för öring vid lågflöde.

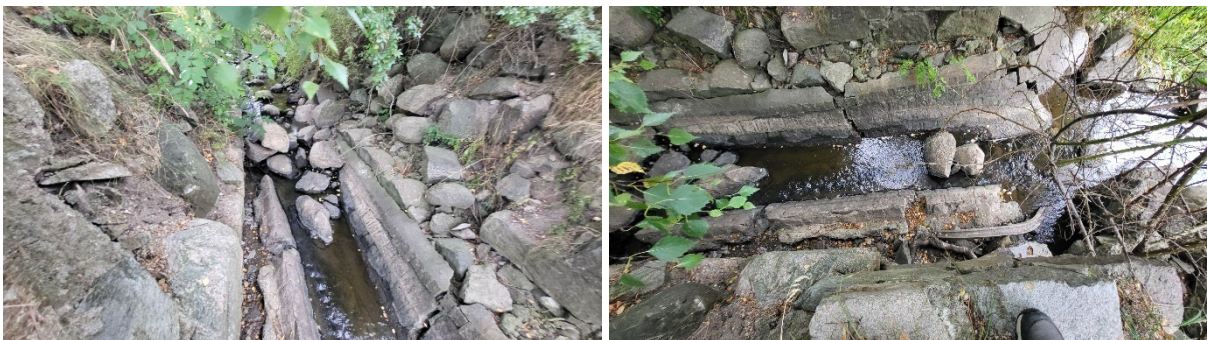
Figur 50. Delvis raserat brofäste på sträcka 13 vid Källstorp. De raserade stenarna i ån kan utgöra partiellt vandringshinder för mört vid lågflöde.

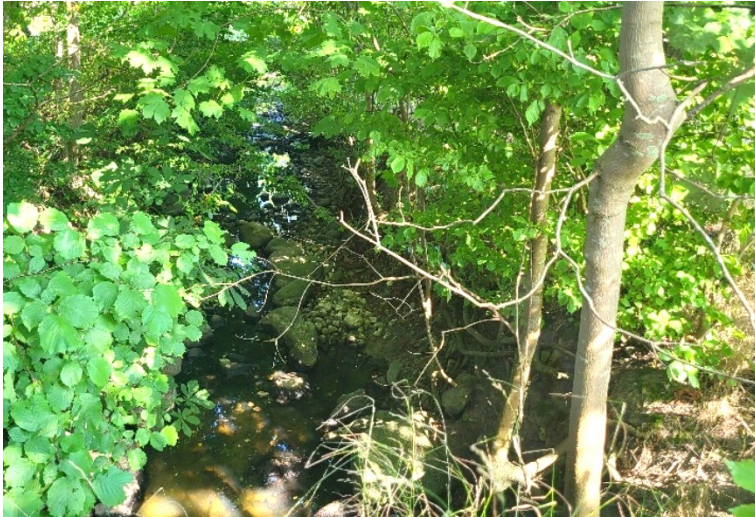
Figur 51. Ett mindre dämme av stenar tvärs över ån på sträcka 35 vid Stävesjö. Vandringhindren är partiella vid lågflöde.

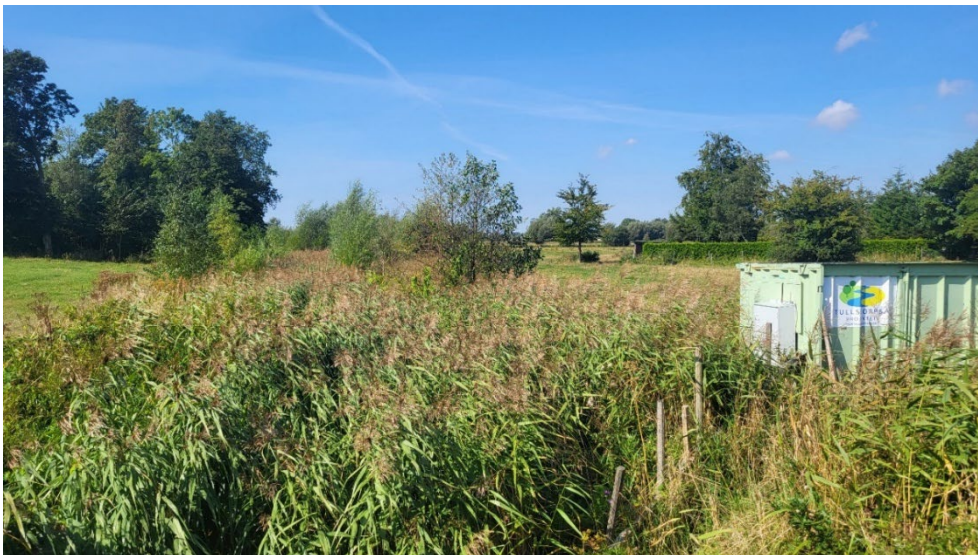
Figur 54. Provtagningsstation vid Ängarödsbron, ca 1 km uppströms mynningen i Tullstorpsån. Foto taget den 27 augusti 2024. Se även lokalens plats på kartan i figur 1.
